Evaluasi Tingkat Kerusakan Bangunan Gedung Olahraga Politeknik Negeri Manado

Billy Yeheskiel Gosal¹, Geertje Efraty Kandyoh², Sandri Linna Sengkey³

Konstruksi Bangunan Gedung, Teknik Sipil, Politeknik Negeri Manado, Manado^{1,2,3}

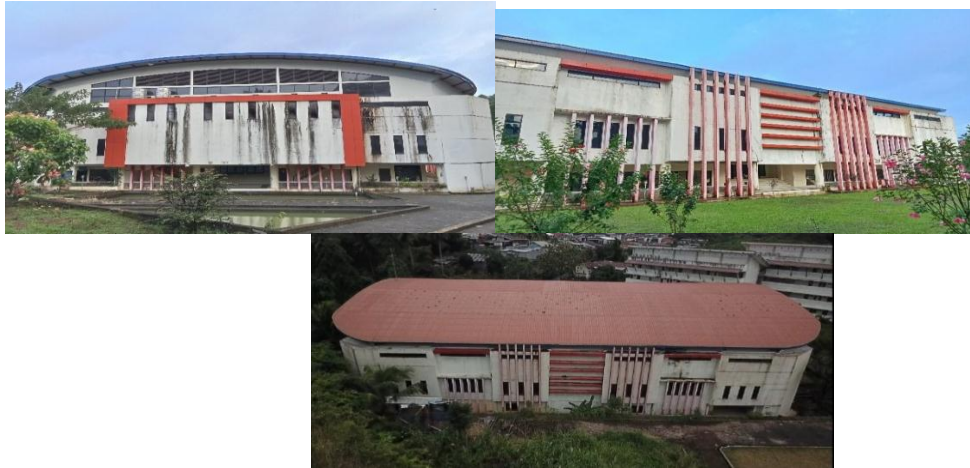
Gambar 1. Tampak bangunan

Gambar 1. menunjukkan situasi bangunan yang diambil menggunakan bantuan alat *drone*. Dapat dilihat dari tampak luar, bahwa bangunan memerlukan adanya perawatan.

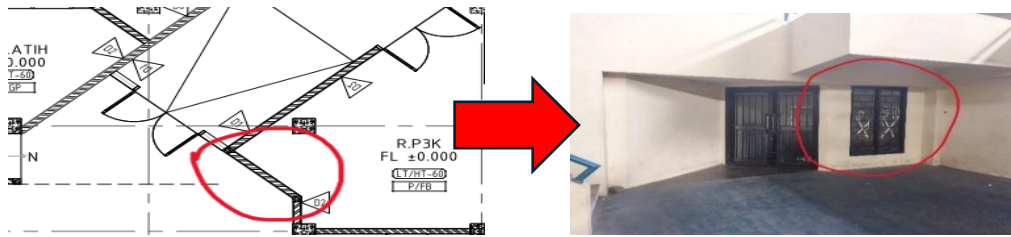
Gambar 3. Perbedaan Ruang P3K

Terjadi perubahan desain pada bagian dinding Ruang P3K. Yang harusnya pada gambar, dinding tersebut sejajar dengan pintu. Selain itu, juga ada penambahan jendela pada dinding tersebut. Pada Gambar 3 dan Gambar 4 menunjukkan perubahan desain yang terjadi di lapangan.

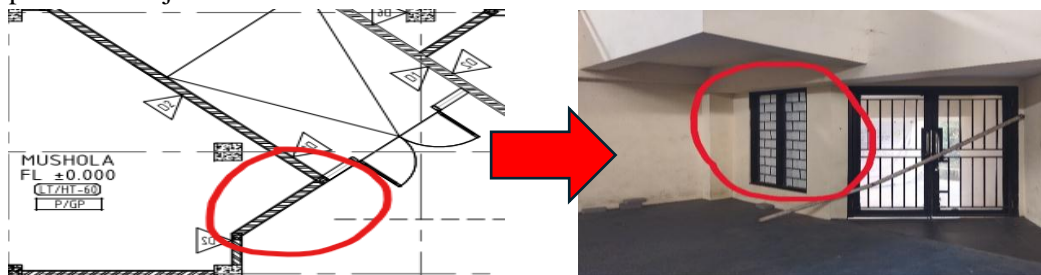
Gambar 4. Perbedaan Ruang Mushola

Sama seperti ruang P3K, pada ruang Mushola ini juga terjadi perubahan desain dan juga penambahan jendela.
