Analisis Kelayakan Arsitektur Pada Bangunan Gedung President Shopping Center Di Kota Manado

Merci F. Hosang¹, Mycle Wala², Denny B. Pinasang³, Cyntha Tendean⁴, Novriana Pangemanan⁵

Jurusen Teknik Sipil, Politeknik Negeri Manado, Manado^{1,2,3,4,5}

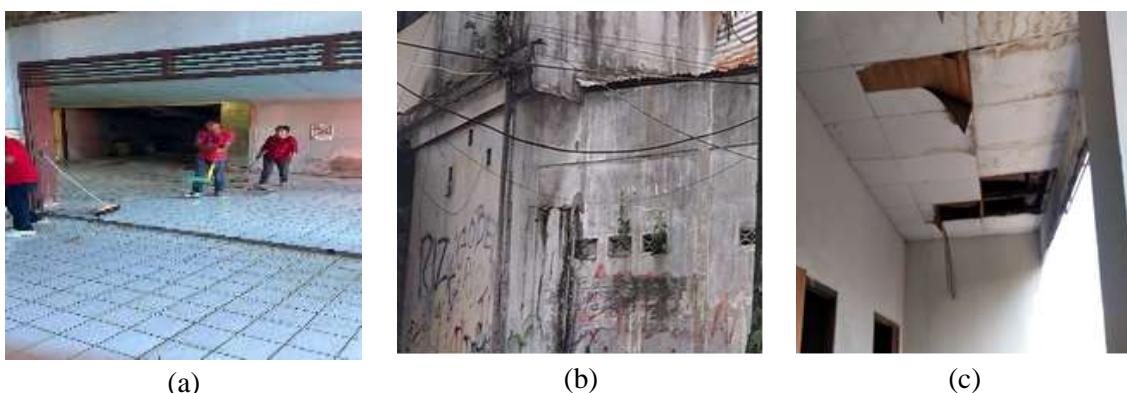
Gambar 1. Kerusakan bangunan lantai 1 bagian (a) Lantai, (b) dinding, (c) langit-langit

Untuk bagian lantai, terlihat penutup lantai menggunakan keramik sebagian masih lantai beton, pada bagian lantai ini ada beberapa bagian yang sudah rusak. Pada lantai keramik sering terjadinya penggelembungan (popping) kerusakan pada lantai ini bisa disebabkan oleh rembesan air yang masuk atau kurang padanya adukan semen pada saat pekerjaan lantai (Gambar 1a). Kerusakan pada elemen dinding teridentifikasi bahwa terdapat cat yang terkelupas yang terletak di bagian eksterior gedung. Kerusakan ini dapat disebabkan oleh umur cat yang sudah lama dan dinding mengalami kelembaban karena faktor perubahan cuaca. Jenis kerusakan seperti ini banyak terjadi pada bangunan gedung yang ditinjau. Visual kerusakannya dapat dilihat pada Gambar 1b. Pada bagian langit-langit, terdapat kerusakan yaitu adanya lubang. Hal ini dapat diakibatkan karena Langit-langit dengan bahan tripleks tersebut mengalami pelupukan. Visual dari kerusakan tersebut dapat dilihat pada Gambar 1c.

No	Uraian	Persentase Kerusakan	Intensitas kerusakan
1	Pekerjaan Lantai	25,35 %	Ringan
2	Pekerjaan Dinding	34,75 %	Ringan
3	Pekerjaan Langit-langit	22,66 %	Ringan

Pada komponen bangunan yang mengalami kerusakan dilakukan perbaikan untuk mengembalikan kepada keadaan semula. Untuk beberapa komponen seperti keramik dan langit-langit dan atap dilakukan penggantian bagian yang sudah rusak sedangkan pada bagian dinding dilakukan pengecatan kembali. Setelah dilakukan perbaikan, maka sebaiknya dilakukan perencanaan program kerja pemeliharaan gedung dalam jangka pendek, menengah dan panjang guna menghindari terjadinya kerusakan yang lebih serius (Usman dan Winandi, 2009).

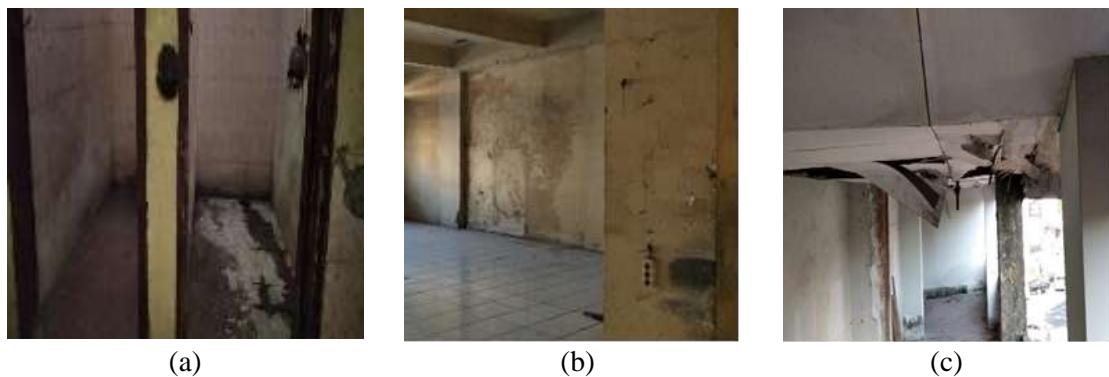
Analisa pada bangunan lantai 2 dapat dilihat pada Gambar 2. Untuk lantai pada lantai 2, penutup lantai menggunakan keramik, pada bagian lantai ini juga sama seperti di lantai 1 ada beberapa bagian yang sudah rusak. Pada lantai keramik sering terjadinya penggelembungan (popping) kerusakan pada lantai ini bisa disebabkan oleh rembesan air yang masuk atau kurang padanya adukan semen pada saat pekerjaan lantai (lihat Gambar 2a). Adapun kerusakan pada elemen dinding terdapat cat yang terkelupas. Cat yang mengelupas tersebut terletak di bagian interior dan exterior gedung, Kerusakan ini dapat disebabkan oleh umur cat yang sudah lama dan dinding mengalami kelembaban karena faktor perubahan cuaca. Visual kerusakannya dapat dilihat pada Gambar 2b. Jenis kerusakan pada daerah langit-langit terlihat bahwa ada penutup maupun rangka langit-langit sudah hancur. Hal ini dapat diakibatkan karena langit-langit dengan bahan tripleks tersebut mengalami pelapukan. Visual dari kerusakan tersebut dapat dilihat pada Gambar 2c.

Gambar 2. Kerusakan bangunan lantai 2 bagian (a) Lantai, (b) dinding, (c) langit-langit

No	Uraian	Persentase Kerusakan	Intensitas kerusakan
1	Pekerjaan Lantai	18,89 %	Ringan
2	Pekerjaan Dinding	21,26 %	Ringan
3	Pekerjaan Langit-langit	26,71 %	Ringan

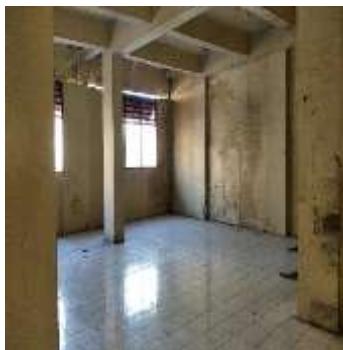
Untuk lantai 3, penutup lantai menggunakan keramik, pada bagian tertentu sudah ada rusak dan terjadi penggelembungan (popping) kerusakan pada lantai ini yang bisa disebabkan oleh rembesan air yang masuk atau kurang padanya adukan semen pada saat pekerjaan lantai. Kerusakan pada elemen dinding berikutnya yaitu terdapat cat yang terkelupas. Cat yang mengelupas tersebut terletak di bagian eksterior dan interior gedung, Kerusakan ini dapat disebabkan oleh umur cat yang sudah lama dan dinding mengalami kelembaban karena faktor perubahan cuaca. Jenis kerusakan seperti ini banyak terjadi pada bangunan gedung yang ditinjau. Adapun pada bagian langit – langit terlihat bahwa bagian penutup sudah hancur dan hanya ada rangka yang tersisa. Hal ini dapat diakibatkan karena langit-langit dengan bahan tripleks tersebut mengalami pelapukan dan hancur. Visual dari kerusakan tersebut dapat dilihat pada Gambar 3c.

Gambar 3. Kerusakan bangunan lantai 3 bagian (a) Lantai, (b) dinding, (c) langit-langit

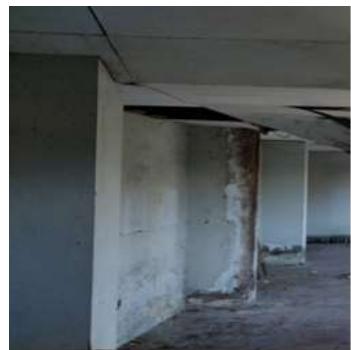
(b)

No	Uraian	Persentase Kerusakan	Intensitas kerusakan
1	Pekerjaan Lantai	14,23 %	Ringan
2	Pekerjaan Dinding	40,31 %	Sedang
3	Pekerjaan Langit-langit	22,80 %	Ringan

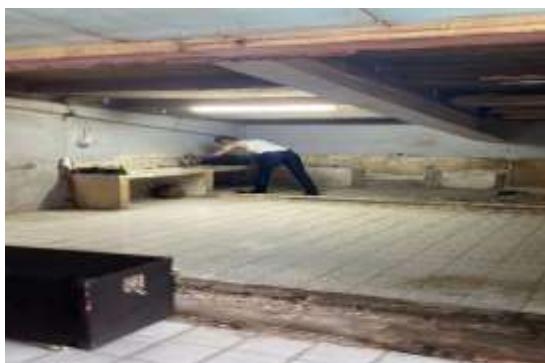
Gambar 4. Kerusakan bangunan lantai 4 bagian (a) Lantai, (b) dinding, (c) langit-langit, (d) atap

Untuk lantai pada lantai 4, penutup lantai menggunakan keramik, pada bagian lantai juga ada beberapa bagian yang sudah rusak. Pada lantai keramik sering terjadinya penggelembungan (popping) kerusakan pada lantai ini bisa disebabkan oleh rembesan air yang masuk atau kurang padanya adukan semen pada saat pekerjaan lantai. Kerusakan pada elemen dinding berikutnya yaitu terdapat cat yang terkelupas. Kerusakan ini dapat disebabkan oleh umur cat yang sudah lama dan dinding mengalami kelembaban karena faktor perubahan cuaca. Jenis kerusakan seperti ini banyak terjadi pada bangunan gedung yang ditinjau sedangkan pada bagian langit-langit, terdapat

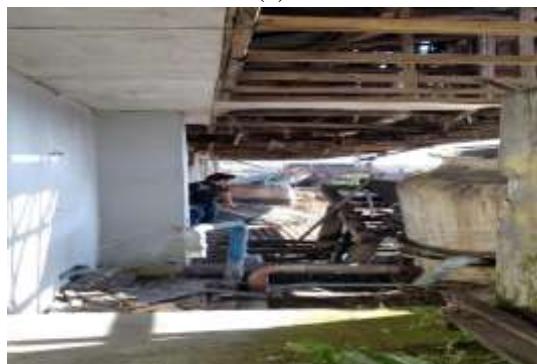
(c)

kerusakan yaitu adanya lubang. Hal ini dapat diakibatkan karena Langit-langit dengan bahan tripleks tersebut mengalami pelapukan. Visual dari kerusakan tersebut dapat dilihat pada Gambar 4d dimana penutup atap sudah berkarat sehingga mengakibatkan kebocoran.
