## **Pencegahan Kebakaran Melalui Pemeriksaan dan Reinstalasi Listrik Pada Rumah Warga di Kelurahan Tinoor Dua**

Julianus G. Daud<sup>1</sup>, Deitje Pongoh<sup>2</sup>, Johan Pongoh<sup>3</sup>, Luther Mappadang<sup>4</sup>,  
Ronny Katuuk<sup>5</sup>, Tony Wungkana<sup>6</sup>  
Email : [julianus1107@gmail.com](mailto:julianus1107@gmail.com)

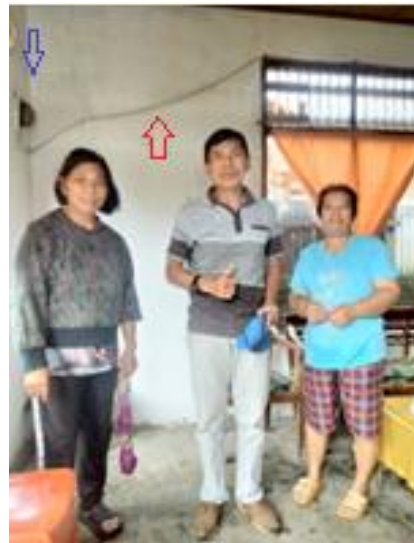
Gambar 2. Rumah dan Posisi Kabel dari Kwh meter

Survei yang dilakukan sebelum memulai re instalasi rumah dengan kondisi awal seperti nampak dari Gambar 2 terlihat posisi kabel (tanda panah warna merah) yang tidak sesuai KHA kabel.

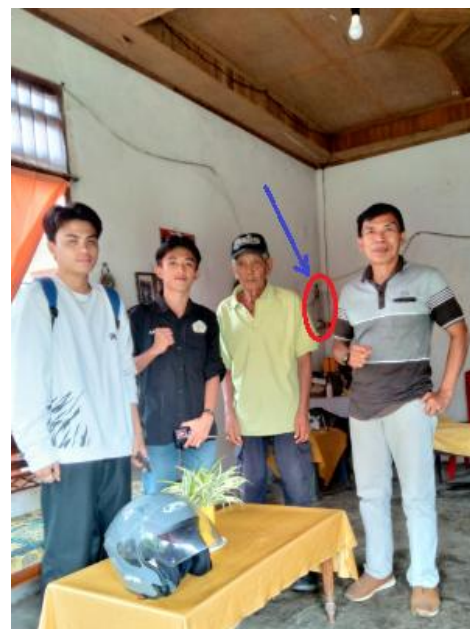
Gambar 3. Outlet utama (lingkaran)

Kabel ini digunakan sebagai penyaluran utama arus listrik dari PLN menuju ke outlet (lingkaran) sebagaimana Gambar 3. Arah panah warna biru menunjukkan

posisi stop kontak utama dengan beberapa terminal untuk seterusnya digunakan beberapa kabel yang bervariasi ukuran penampangnya untuk keperluan lampu penerangan kamar dan ke beberapa ruangan yang lain terhubung juga dengan outlet lainnya yang lebih dari dua terminal. Begitu juga dengan penarikan kabel dari saklar induk (panah warna biru).
