## Kerusakan Perkerasan Jalan Jakarta di Kota Bandung Akibat Pengaruh Beban Lalu Lintas

**Muhammad Raqin<sup>1</sup>, Rifqi Fadhillah Zuhdi<sup>2</sup>, Angga Marditama Sultan Sufanir<sup>3</sup>**  
Teknik Konstruksi Sipil, Teknik Sipil, Politeknik Negeri Bandung, Bandung <sup>1,2,3</sup>  
E-mail: [muhammad13raqin@gmail.com](mailto:muhammad13raqin@gmail.com)

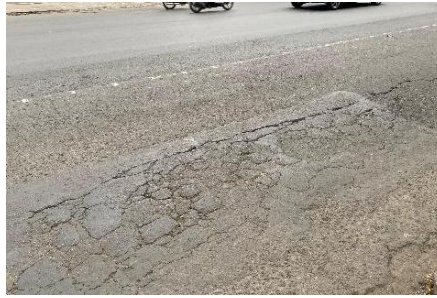
**Gambar 2.** Retak Kulit Buaya

Retak kulit buaya merupakan retakan berbentuk jaringan yang terdiri dari banyak bidang persegi kecil (poligon) mirip kulit buaya, dan lebar retakan minimal 3 mm. Ukuran retakan yang saling berhubungan berkisar antara 2,5 cm sampai 15 cm. (Shahin, 1994) Retak kulit buaya disebabkan oleh Kelelahan akibat beban lalu lintas yang berulang-ulang dan Bahan perkerasan atau kualitas material yang kurang baik sehingga menyebabkan perkerasan lemah atau lapis beraspal yang rapuh (*brittle*). Dari hasil survei lapangan didapatkan beberapa titik kerusakan ini seperti di STA 0+445 dan STA 0+684.

Contoh retak kulit buaya dapat dilihat pada **Gambar 2**.

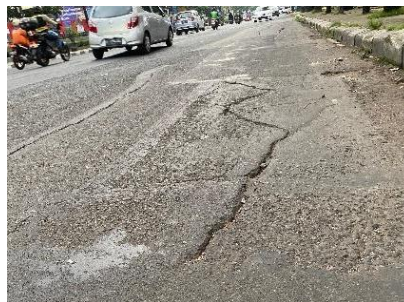
**Gambar 3.** Retak Pinggir

Retak pinggiran (Edge cracking) adalah retak yang sejajar dengan jalur lalu lintas dan juga biasanya berukuran 1 sampai 2 kaki (0,3-0,6 m) dari pinggir perkerasan (Safitri, A., Najmuddin, D., dan Padusung, 2021). Retakan memanjang pada jalan, dengan atau tanpa cabang, mengarah ke tepi jalan dan terletak di dekat tepi jalan. Retakan ini disebabkan oleh kurangnya dukungan lateral, beban lalu lintas, drainase yang tidak memadai, penyusutan tanah, atau penurunan permukaan tanah. Akar tanaman yang tumbuh di pinggir jalan juga dapat menyebabkan retakan tepi tersebut. Air dapat masuk melalui celah-celah dan menyebabkan kerusakan lebih lanjut pada lapisan permukaan (Sukirman, 1999). Dari hasil survei lapangan didapatkan beberapa titik kerusakan ini seperti di STA 0+589 dan STA 0+596. Retak pinggir dapat dilihat pada **Gambar 3**.

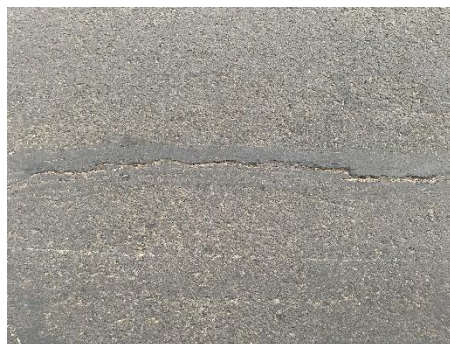
**Gambar 4.** Retak Halus

Retak halus adalah retakan yang mempunyai lebar retakan  $\leq 3$  mm. Penyebabnya adalah material perkerasan yang kurang baik, tanah dasar atau bagian perkerasan yang terletak di bawah lapis permukaan kurang stabil. Retakan halus ini dapat meresapkan air ke dalam lapisan. Dari hasil survei lapangan didapatkan beberapa titik kerusakan ini seperti di STA 0+559. Untuk contoh retak halus dapat dilihat pada **Gambar 4**.

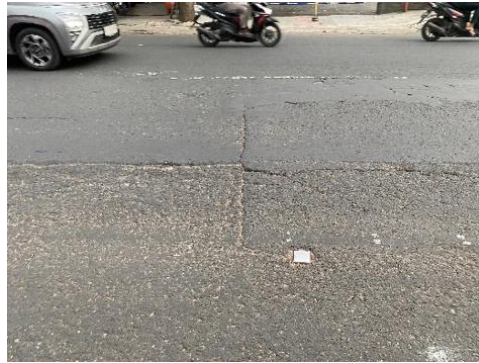
**Gambar 5.** Retak Sudut

Retakan yang saling berhubungan membentuk kotak besar dengan sudut tajam. Retak sudut Dari hasil survei lapangan didapatkan beberapa titik kerusakan ini seperti di STA 0+586 yang dapat dilihat pada **Gambar 5**. Retakan terjadi karena perubahan volume pada lapisan permukaan yang menggunakan aspal penetrasi rendah, atau perubahan volume pada lapisan dasar atau tanah dasar (Sukirman, 1999).

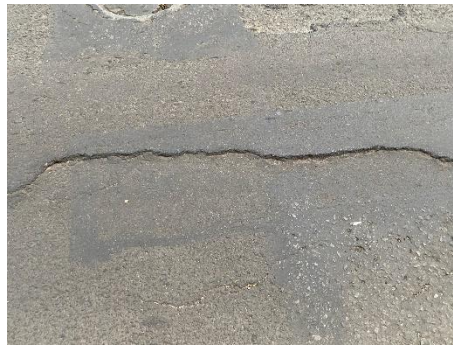
**Gambar 6.** Retak Memanjang/Melintang

Jenis kerusakan ini terdiri dari macam kerusakan sesuai dengan namanya yaitu, retak memanjang dan melintang pada perkerasan. Retak ini terjadi berjajar yang terdiri dari beberapa celah. Retak ini terjadi karena perambatan dari retak penyusutan lapisan perkerasan di bawahnya dan bahan pada pinggir perkerasan kurang baik atau terjadi perubahan volume akibat pemuaian lempung pada tanah dasar. Dari hasil survei lapangan didapatkan beberapa titik kerusakan ini seperti di STA 0+586. Retak memanjang/melintang dapat dilihat pada **Gambar 6**.

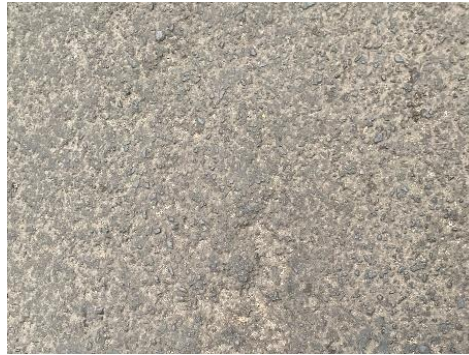
**Gambar 7.** Pelepasan Butir

Pelepasan butir merupakan pelepasan partikel agregat permukaan dari suatu campuran agregat aspal. Tergantung pada metode konstruksinya, perilaku berbeda-beda di setiap wilayah dan negara. Dari hasil survei lapangan didapatkan beberapa titik kerusakan ini seperti di STA 0+338, STA 0+436.dan STA 0+589. Kerusakan ini dapat dilihat pada **Gambar 7**. Pelepasan butir umumnya merupakan penurunan kinerja dan kerusakan yang disebabkan oleh tipisnya aspal (perkerasan aspal/perkerasan jalan) dan jarang terjadi pada perkerasan aspal berkualitas tinggi. (Wiyono, 2009).

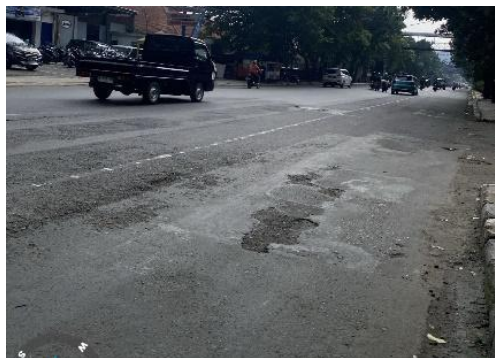
**Gambar 8.** Pengelupasan Lapis Permukaan

Kerusakan ini disebabkan oleh kurangnya ikatan antara lapis permukaan dan lapis di bawahnya, atau terlalu tipisnya lapis permukaan. Dari hasil survei lapangan didapatkan beberapa titik kerusakan ini seperti di STA 0+338, 0+436, dan 0+645. Kerusakan ini dapat dilihat pada **Gambar 8**.

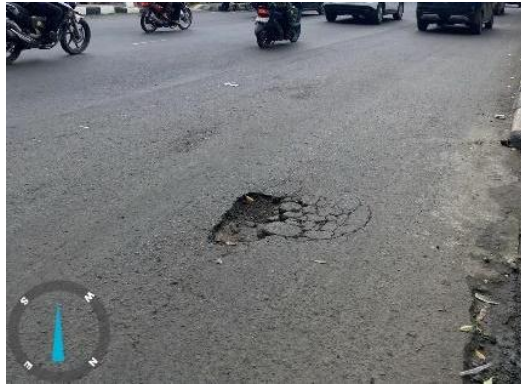
**Gambar 10.** Lubang.

Lubang merupakan kerusakan berupa cekungan pada permukaan jalan yang disebabkan oleh keausan dan hilangnya material tanah dasar. Kerusakan ini biasanya terjadi di dekat retakan atau pada permukaan yang buruk sehingga menyebabkan perkerasan tergenang air (Kurniawan,

R , 2016). Faktor penyebab kerusakan tersebut antara lain buruknya pencampuran material pada lapisan permukaan, merembesnya air ke dalam lapisan dasar melalui retakan pada permukaan terbuka perkerasan, dan beban lalu lintas yang menyebabkan disintegrasi lapisan pondasi (Shahin, 1994). Dari hasil survei lapangan didapatkan beberapa titik kerusakan ini seperti di STA 0+684. Kerusakan ini dapat dilihat pada **Gambar 10**.
