Evaluasi Tingkat Kerusakan Bangunan Gedung Olahraga Politeknik Negeri Manado

Billy Yeheskiel Gosal¹, Geertje Efraty Kandyoh², Sandri Linna Sengkey³

Konstruksi Bangunan Gedung, Teknik Sipil, Politeknik Negeri Manado, Manado^{1,2,3}

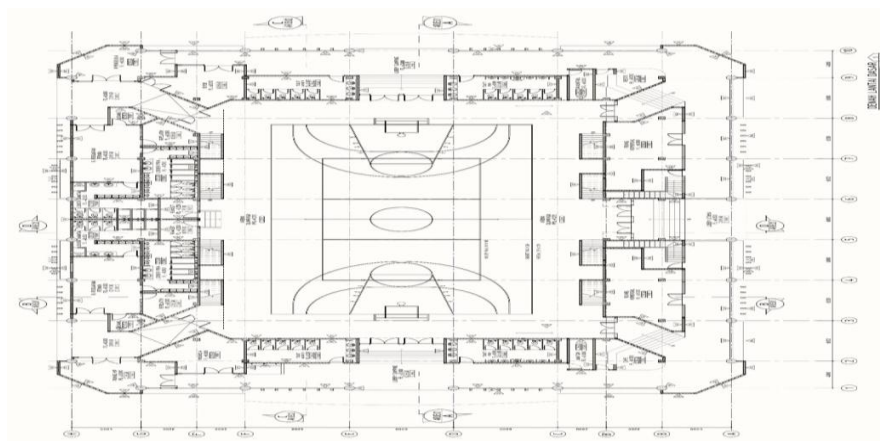
Gambar 2. Denah Bangunan Gedung Olahraga

Setelah pemeriksaan di lapangan dilakukan, ditemukan dua perbedaan antara *as-built drawing* dengan di lapangan. Denah bangunan dapat dilihat pada Gambar 2.
